Barinas, 16 de Julio del 2018

**Jefe de la Unidad de Control y Seguimiento de Obras**

Ante todo reciba un cordial saludo institucional, por medio de la presente le hago saber el estado actual en que se encuentra la oficina de ARSE (Atención, Registro y Seguimiento Estudiantil), la cual presenta filtraciones en la parte del techo que consta con un área cuadrada de 114.24 m<sup>2</sup>. debido al mal estado y deterioro del manto real, acumulación de agua causado por las lluvias y el desagüe de un aire acondicionado, produciendo moho, también se puede ver que existen metales alojados allí que dañan el buen funcionamiento del mismo.

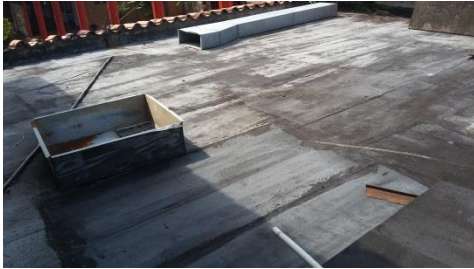
Manto Real.

- ✓ Limpieza en toda la parte del techo.
- ✓ Retirar la unidad del aire acondicionado antes mencionado, o colocarle un mejor sistema de desagüe para que no perjudique el manto y a su vez el techo.
- ✓ Eliminar el manto real en su totalidad.
- ✓ Colocación de un nuevo manto real.
- ✓ Reparación de la ventana.
- ✓ Ligar y pintar las paredes internas de la misma.

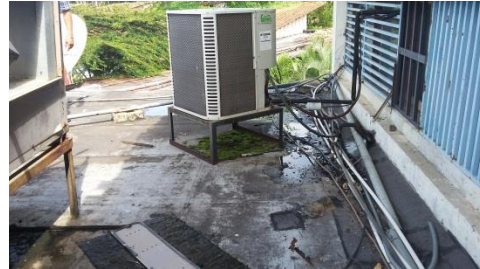
Agua Estancada del Aire Acondicionado.

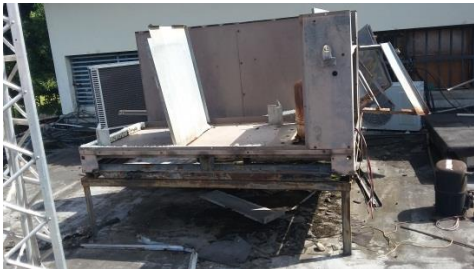
Materiales por Desalojar.

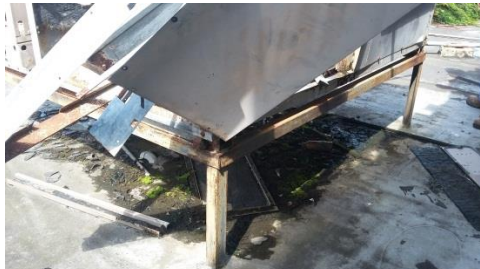
Materiales por Desalojar.

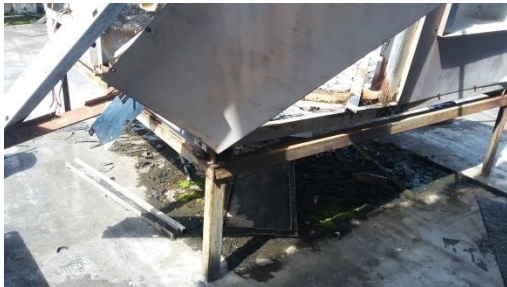
Materiales por Desalojar.

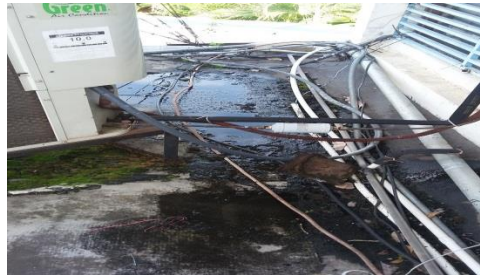
Agua Estancada debido a la Unidad del Aire Acondicionado.

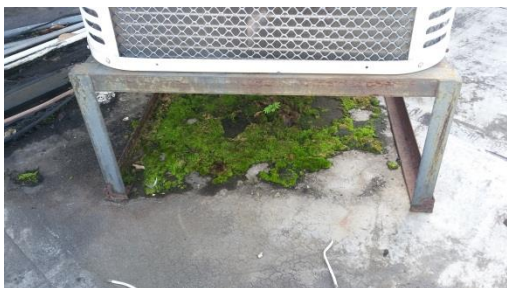
Moho.

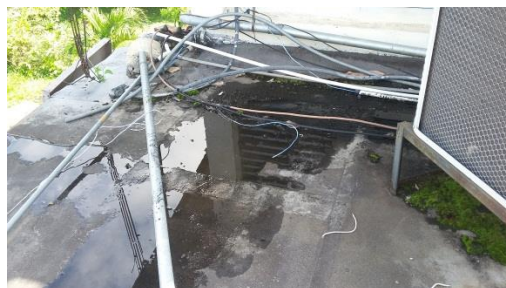
Agua Estancada debido a la Unidad del Aire Acondicionado y Moho.

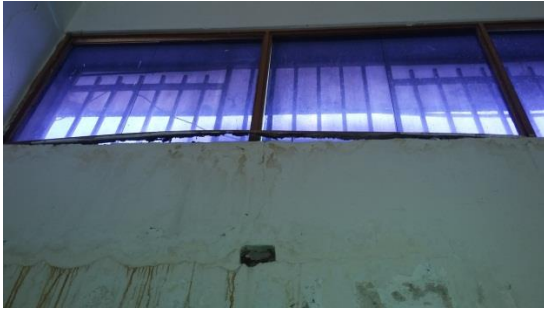
Así mismo, debido a esta filtración una ventana interna específicamente en la parte superior de los baños, la cual se encuentra muy deteriorada, el marco despegado en ciertas partes de la pared. También presenta deterioro en las paredes internas de dicha oficina.

Ventana y Pared Interna.

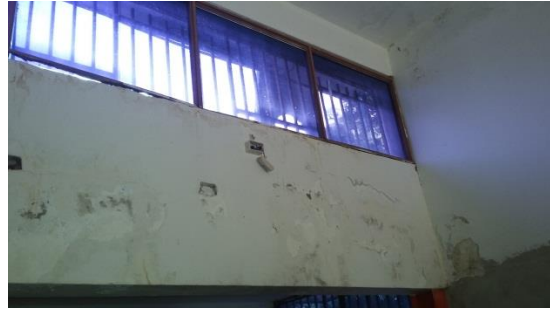
Ventana y Paredes Internas.
